Einsatz von Kalksubstituten in der KS-Produktion (1987-1996)

Hintergründe und Beurteilung aufgetretener Schäden

Autoren: T. Schoch, G.A. Scheffler, K. Schmidt und B. Straube

Publiziert in: Deutsches Ingenieur-Blatt (2012/03) 24-27.

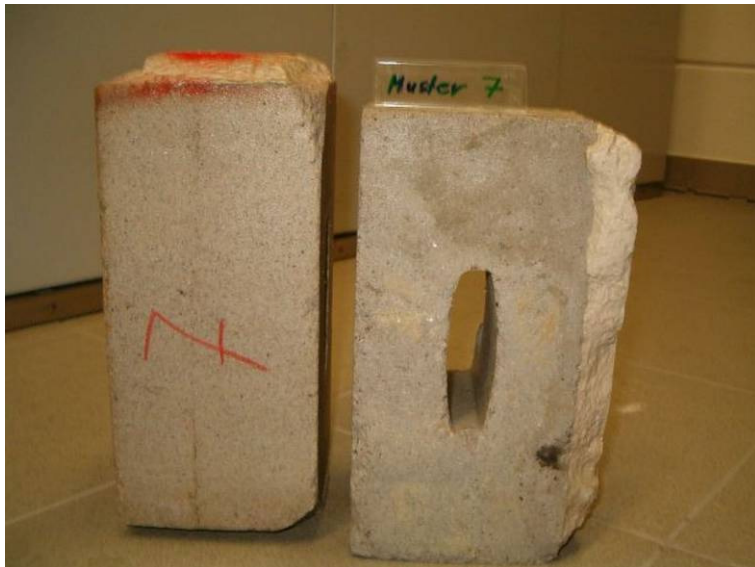
Bild 1: Originalsteine vor Wasserlagerung

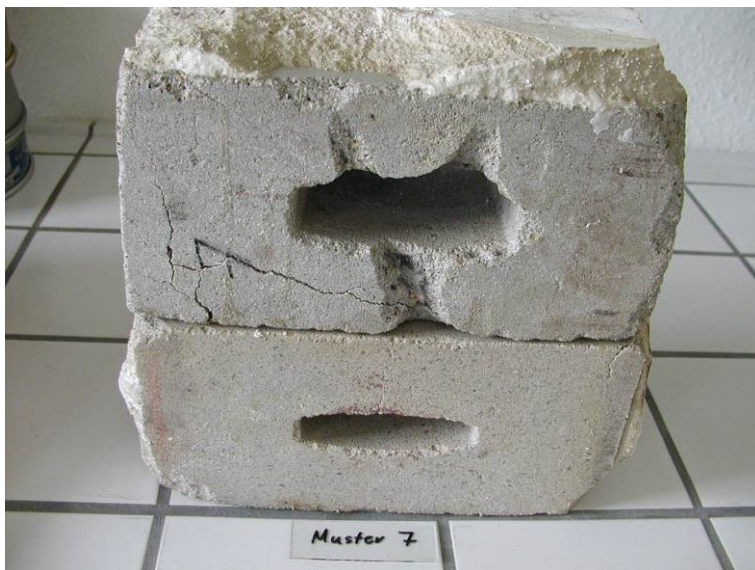
drei Jahre nach Erstellung der Gebäude auf. Die Schäden zeigten sich bevorzugt im Kellerbereich. Bei lang anhaltender Durchfeuchtung kam es zu Abplatzungen und Volumenvergrößerung der Kalksandsteine. Die schadhafte, nassen Steine hatten eine reduzierte Festigkeit und waren zum Teil deformiert. Sulfathaltige Kalksandsteine aus dem genannten Produktionszeitraum, die nicht in Kontakt mit Wasser kamen, zeigten keine Veränderungen und bleiben formstabil. Das belegen Druckfestigkeitsprüfungen an entnommenen Kalksandsteinproben (2 DF und 3 DF) mit erhöhtem SO_3 -Gehalt, die keiner Nässe ausgesetzt waren. Solche Steine wurden daraufhin in Wasser stehend bei 5 bis 10 Grad Celsius über einen langen Zeitraum gelagert. Erst nach 22 Monaten zeigten sich die ersten Veränderungen an den Steinen in Form von Abplatzungen, Volumenvergrößerungen und Ausblühungen (*Abb. 1* und *Abb. 2*).

Bild 2: Originalsteine nach 22 Monaten Wasserlagerung bei 5 bis 10 Grad Celsius

Die im Kalksandstein entstandenen Sulfatphasen Anhydrit und Halbhydrat wandeln sich nur bei Anwesenheit von Wasser und nur extrem langsam zu Gips um. Diese Reaktion ist mit einer Volumenvergrößerung verbunden und kann die Zerstörung des Gefüges bewirken. Die langsame Reaktionsgeschwindigkeit erklärt das Auftreten der Schäden erst nach frühestens zwei Jahren.

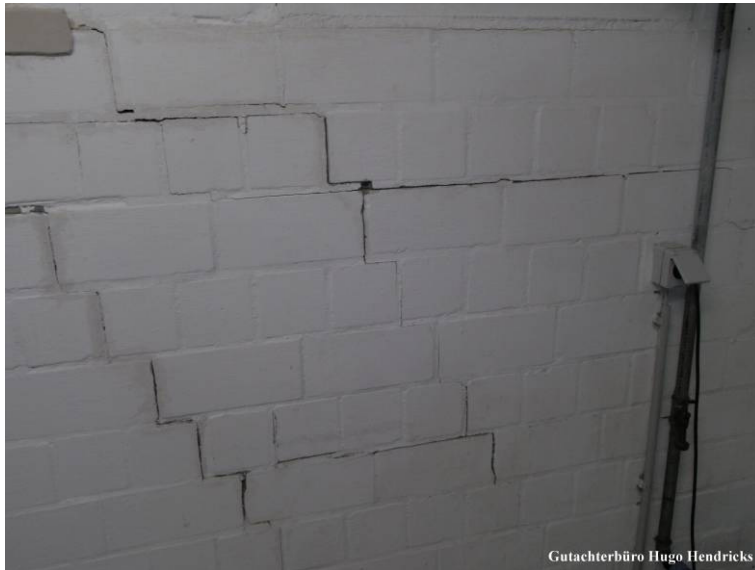
Zwingende Voraussetzung für die beschriebenen Prozesse ist dauerhaft durchfeuchtetes Mauerwerk. Kommt es zu einer Sulfatreaktion, zeichnen sich infolge der Volumenvergrößerung langsam die Mauerwerksfugen in Form von treppenförmigen Rissen ab (*Abb. 3*). Bei weiterem Voranschreiten des Prozesses nehmen die Rissbreiten zu. Zusätzlich kann es zu einer Volumenzunahme der Steine in den Kellerraum hinein kommen.

Bild 3: Typisches Rissbild: Fugenriss aufgrund von Treiberscheinungen im Stein

Treten Schäden am Mauerwerk auf, so kann über eine Bohrkernentnahme mit anschließender chemischer Analyse des SO_3 -Gehaltes in einem C/S-Analysator festgestellt werden, ob Steine mit diesem Zuschlag verbaut worden sind. Haben die Treiberscheinungen aufgrund einer Wasserbeaufschlagung bereits eingesetzt, so ist das betroffene Mauerwerk auszutauschen.
